HELMUT SCHULTE

GLAS UND STAHL IN ALTEM GEMÄUER

NEUE BAUGESCHICHTLICHE ERKENNTNISSE AUS DER UMGESTALTUNG DES RENAISSANCEFLÜGELS VON HAUS WISSEM

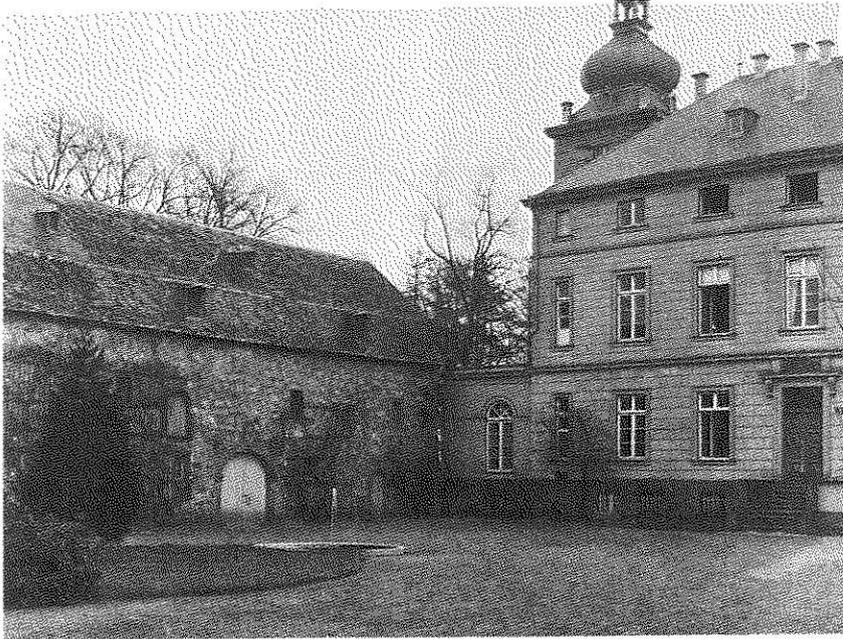
1 Vor dem Verkauf 1939 waren Haupthaus und Renaissancebau (mit einem Mansarddach) in bereits bedauernswertem Zustand. Über dem Portal des Haupthauses erkennen wir das Wappen des Erbauers. Der Renaissancebau, mit Rosenrankengittern, wurde aber offensichtlich noch sinnvoll genutzt.

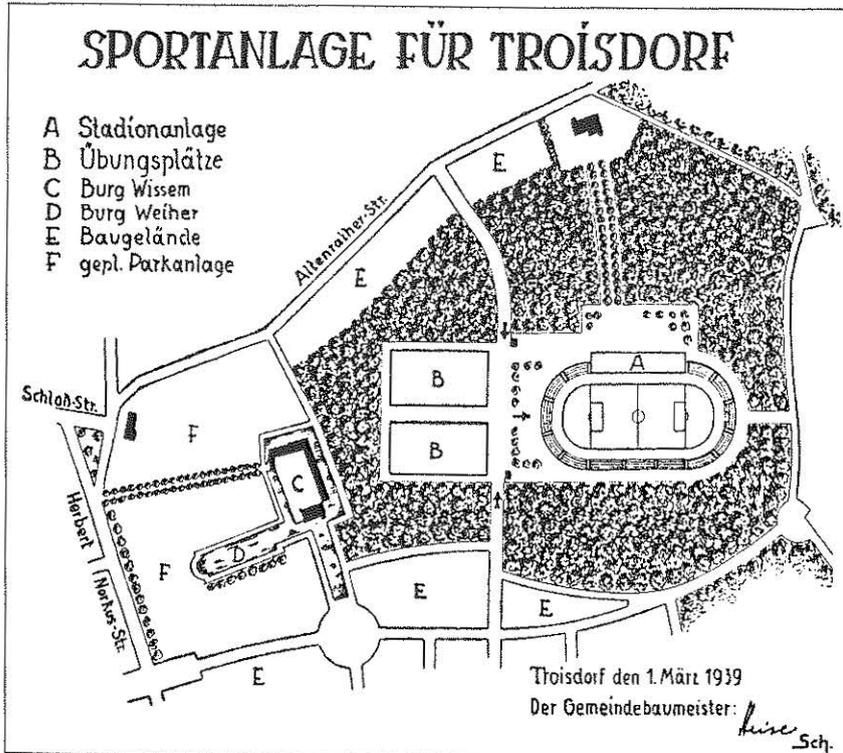
2 Plan von 1939, Haus Wissem in ein Gesamtkonzept „Sportanlage für Troisdorf“ einzubinden. Dabei Restaurierung bzw. Abriss und stilgerechter Wiederaufbau bestimmter Gebäudeteile. Nutzung des Hauptgebäudes für die Gemeindeverwaltung, der Nebengebäude für Wohnungen. Kanalisierung des Heimbachs, Begrüden und Einfassen der Wassergräben, Anlage großer Parks mit Spazierwegen. Die Übungsplätze (B) waren auch für Großveranstaltungen und Aufmärsche (30- bis 40 000 „Volksgenossen“) vorgesehen. Dank an Herrn Dederichs für den Hinweis auf dieses Vorhaben.

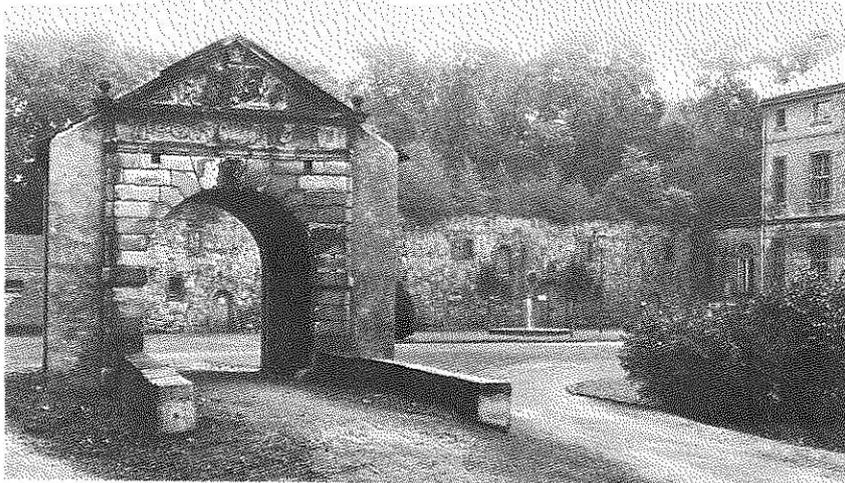
3 Haus Wissem nach dem Zweiten Weltkrieg. Alle Gebäude sind in einem bedauernden Zustand. Vom Torhaus ist nur die Durchfahrt mit der historischen Blende geblieben. Der Nordflügel der Anlage ist abgerissen. Das Renaissancegebäude, seit Jahren ohne Dach, ohne Zwischendecke und -wand, ist von Birken- und Akazienbüschen überwuchert. Das Haupthaus und die Terrasse zeigen starke Wasserschäden am Putz. Aber der Springbrunnen sprudelt.

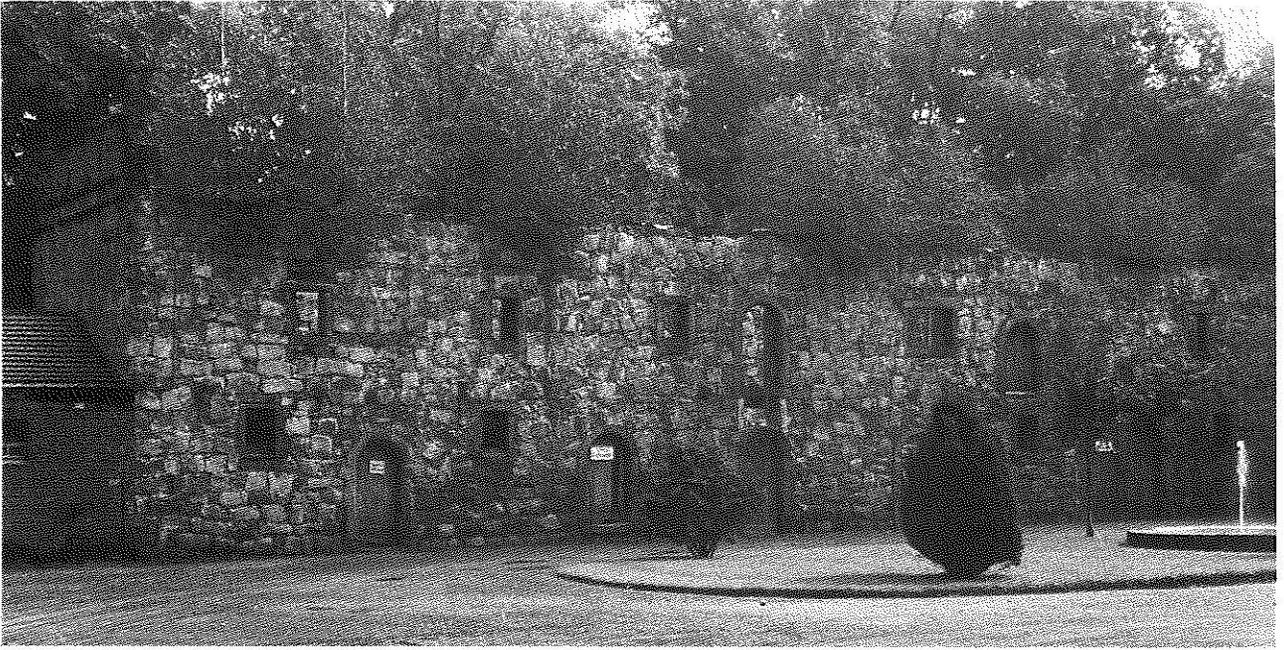
4 Der Renaissancebau präsentierte sich 1954 in diesem Zustand. An der Nordseite ist oberhalb des Schuppens die frühere Dachform ablesbar. Das Gebäude, über und über mit Birken und Akazien bewachsen, ist durch einen niedrigen Zaun gesperrt. Warnschilder („Achtung, Einsturzgefahr“) sind an vier Türen angebracht. Abgeschlagene Kragsteine oder durchgehende Balkenreste zeigen noch deutlich die ursprüngliche Lage der Außengalerie.

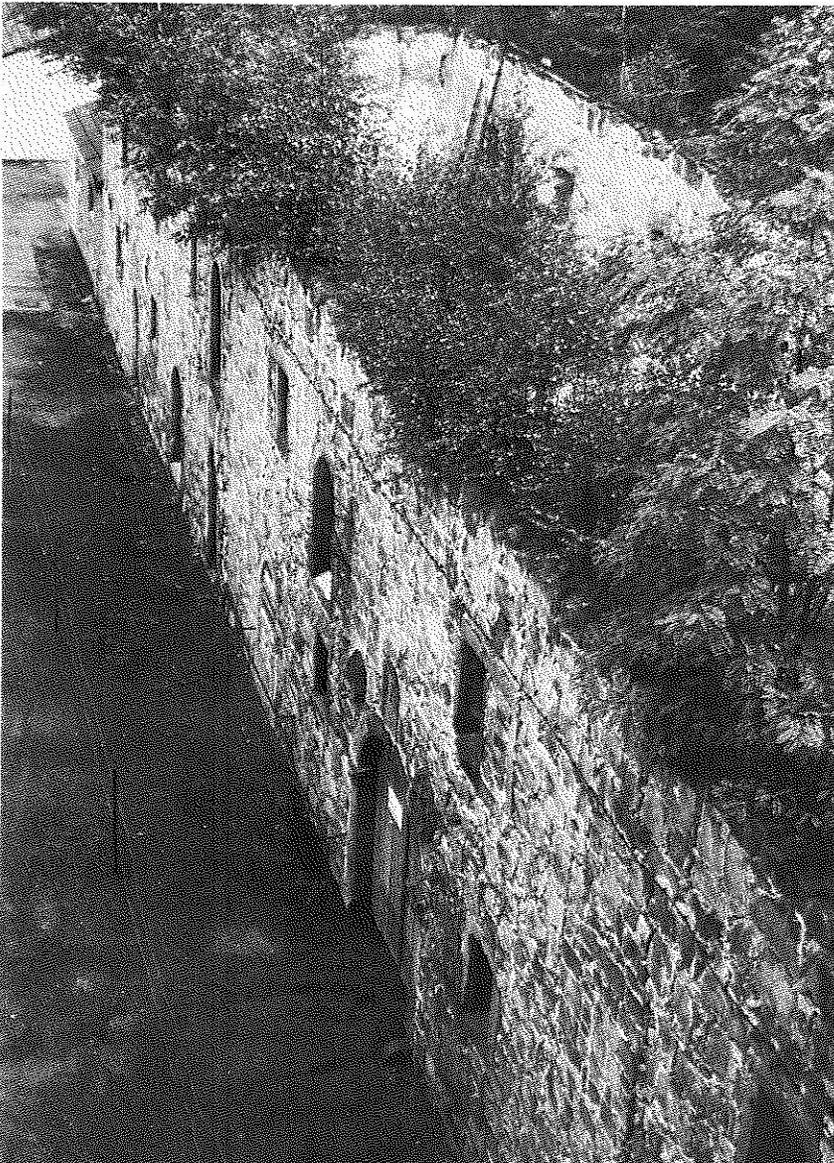
5 Der Renaissancebau nach dem Zweiten Weltkrieg, von der Terrasse her aufgenommen. Einige Fenster und Türen sind vermauert, in der Westwand im Vordergrund ist ein starker Riß erkennbar. Über eine Stegleitung wird Spannung vom Haupthaus in den Schuppen im Norden geleitet. Boden und Mauern des Renaissancebaus sind mit zahlreichen Büschen bewachsen. Ein Schild am Barockeingang und eine Absperrung weisen auf „Einsturzgefahr“ hin.

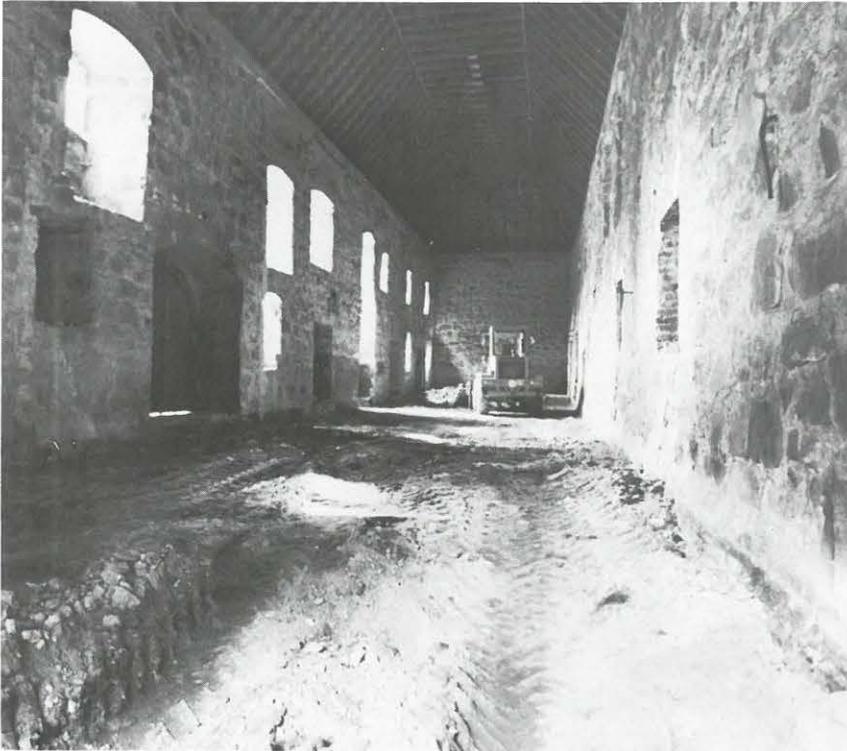
6 Haus Wissem, Renaissancebau, September 1991. Die Zwischendecken und -wände, nach dem Zweiten Weltkrieg zusammen mit der Bedachung angebracht, sind entfernt, die erste Bodenschicht ist abgetragen.

Der Ablauf des Umbaus begann mit der Entfernung der Zwischendecken und -wände, der Abtragung des Bodens und dem Abriss des Daches. Beton-Streifenfundamente mit Öffnungen für die Versorgungsleitungen gaben Festigkeit zwischen den historischen Mauerfundamenten im Osten und Westen – die ca. 2 m tiefen und 1,20 m breiten Fundamente bestehen aus aufgeschichteten Quarzitbrocken –, bildeten die Fundamente für den Betonboden, der nach Verlegung der Versorgungsleitungen gegossen wurde, und vor allem für das Stahlskelett des neuen Hauses.

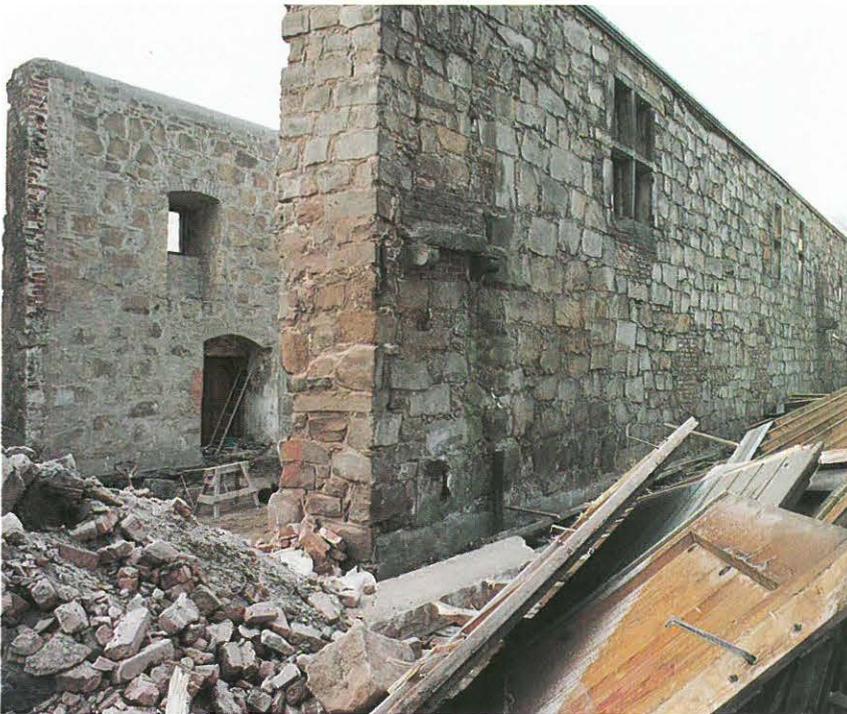
7 Dach und neuzeitliche Südwand sind entfernt. Im Januar 1992 beginnen die eigentlichen Umgestaltungsarbeiten.

In der Bildmitte sind die Kragsteine und die später vermauerte Abortanlage, darunter eine Schlüssel-scharte, oben rechts ein Kreuzprossenfenster

und im Hintergrund die Kragsteine der zweiten Abortanlage erkennbar.

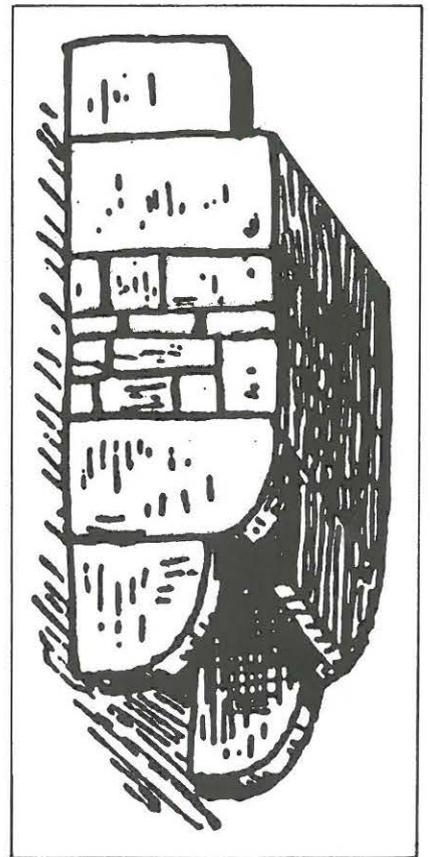
8 So oder ähnlich haben die Abortanlagen an der Nordwand des Renaissancebaus ausgesehen. Die Fäkalien fielen in den Graben.

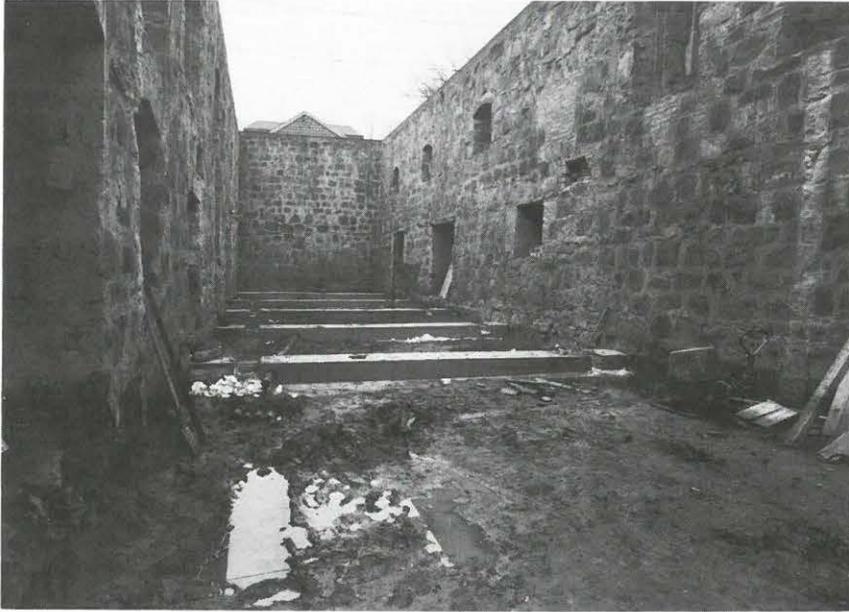
9 Der Renaissancebau ist völlig „entkernt“. Für den neuen Boden und die Stahlkonstruktion wurden Fundamentstreifen gegossen. Die ersten Versorgungsleitungen sind verlegt.

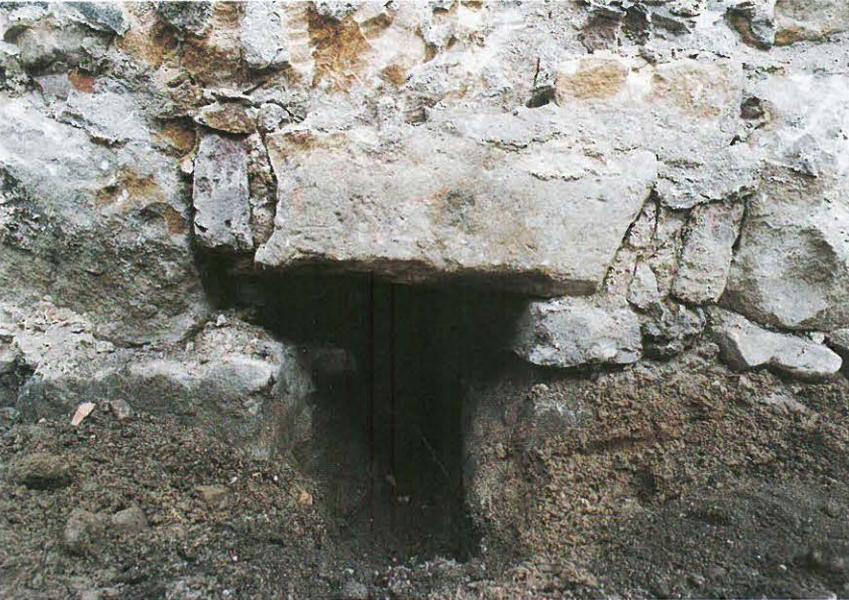
10 Mit dem Wegfall der ursprünglichen hofseitigen Holzgalerie an der Westwand, die von Kragsteinen und durchlaufenden Deckenbalken getragen wurde, mußte eine Treppe angelegt werden, die innerhalb der Westwand (in der Nordwestecke) nach oben führte.

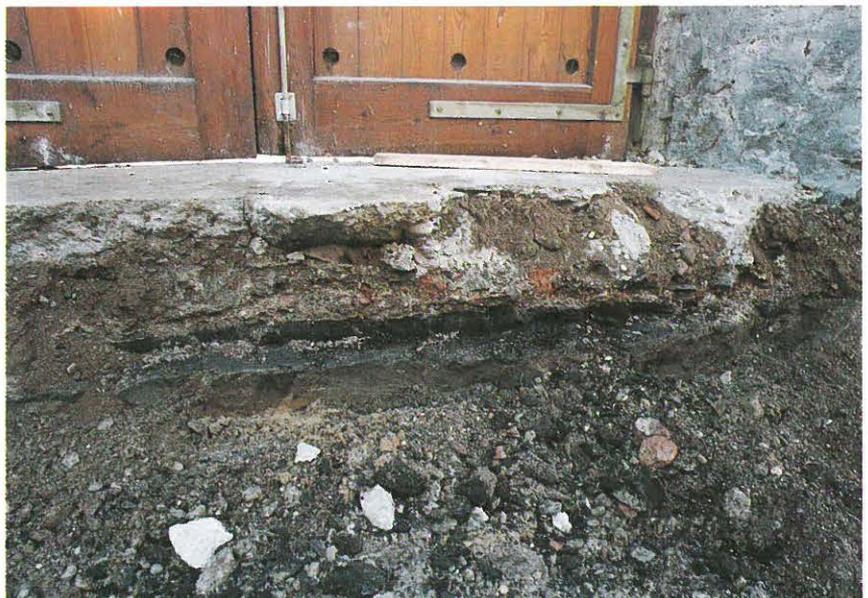
11 Eine Gülleabflußöffnung wird nach der Entfernung des Putzes vom Mauersockel unter dem Treppeneinbau (10) sichtbar.

– Nach dem Ausheben des Bodens wurden in der hofseitigen Mauer in der Nordwestecke unter dem Treppenaufgang und in der grabenseitigen Mauer im hinteren östlichen Drittel Ausflußöffnungen für die Gülle sichtbar⁴.

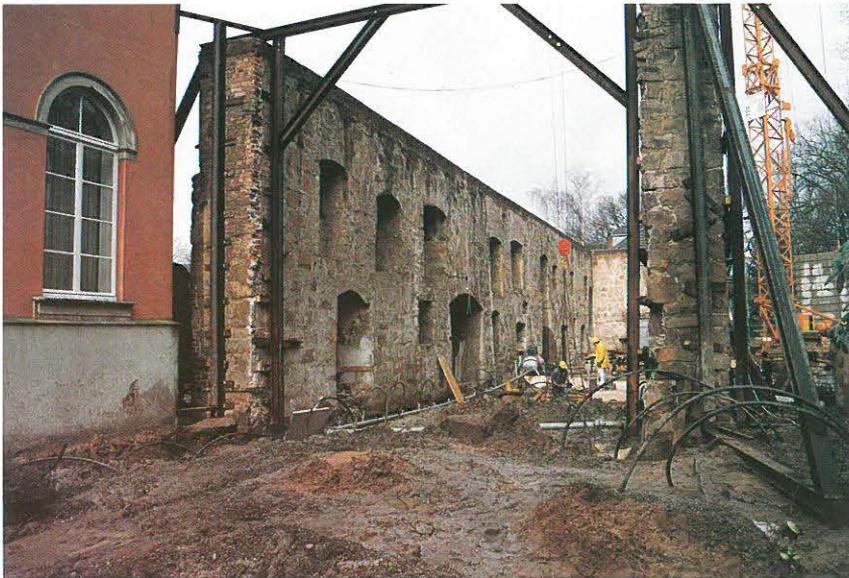
14 Während der Bautätigkeit müssen West- und Ostmauer im Süden gegen Einsturz gesichert werden.

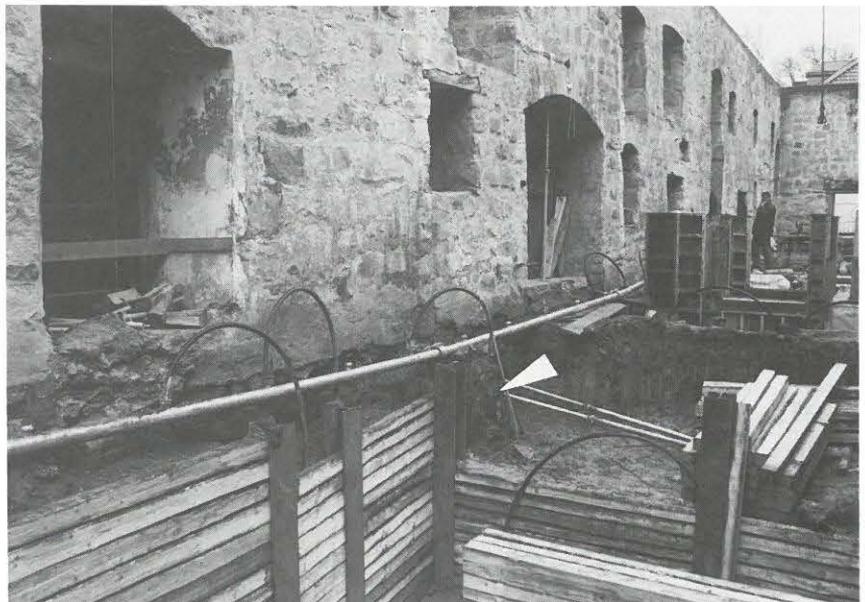
15 Für den Kellerbau wird Wasser abgesaugt und werden Spundwände angebracht. An der West- und an der Ostmauer wird ein Fundamentvorsprung sichtbar (<). An dieser Stelle kann eine Trennwand den Bau gegliedert haben.

len im südlichen Gebäudedrittel ragt das Fundament ca. 80 cm in den Innenraum hinein. Dies läßt den Schluß zu, daß hier – entgegen der bisherigen Annahme des Landeskonservators – eine raumteilende (vielleicht leichte Fachwerk-)Mauer gestanden hat, die aber offensichtlich keine verzapfende Verbindung zu den Außenwänden hatte.

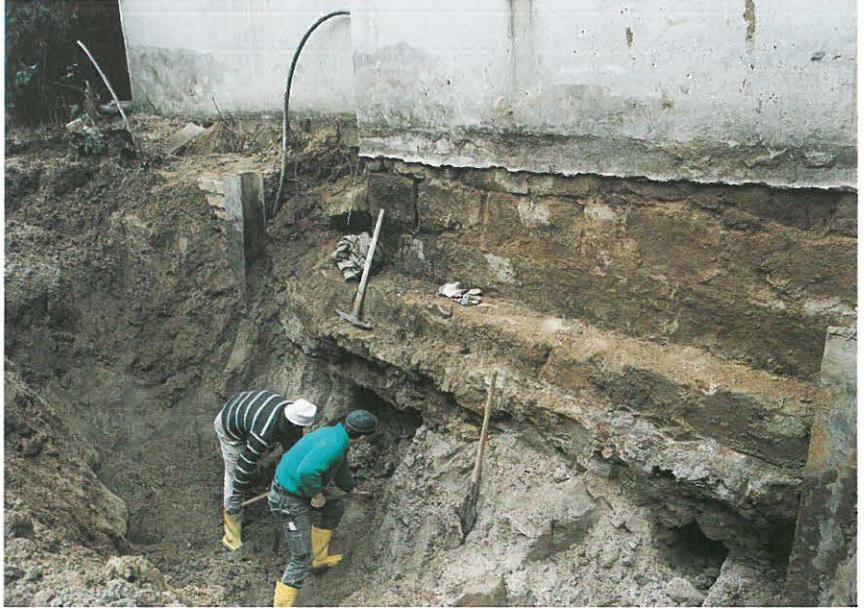
17 Wellenfußfragment eines Kruges, Siegburger Frühsteinzeug. Dunkelgrauer Scherben, dunkelbraun überfangan, hartgebrannt, starke Sandmagerung. Zeitstellung: 13. Jh.

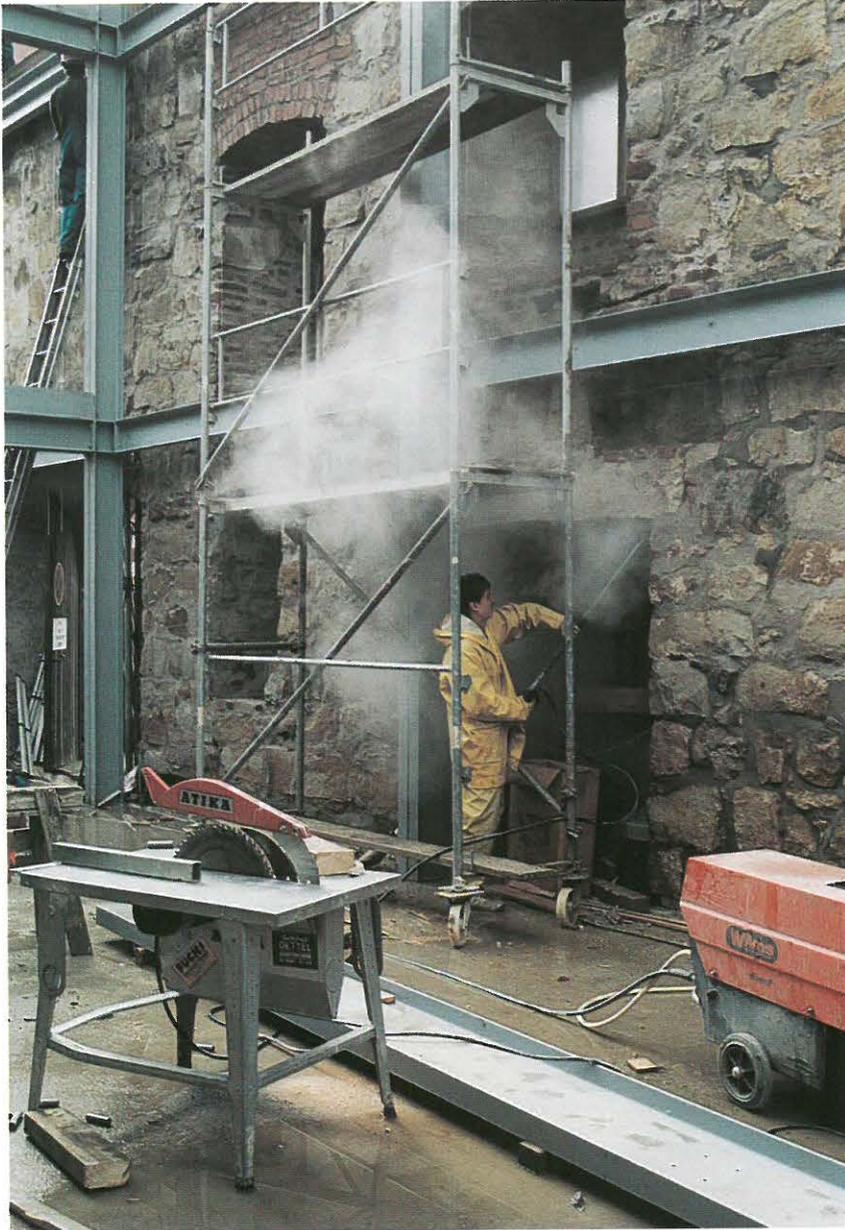
19 Die Innenwände werden mit heißem Wasserstrahl gereinigt. Die Arbeiten gehen auch während der Montage der Stahlkonstruktion weiter. Offene Fugen werden anschließend mit Mörtel geschlossen. Reinigung und Ausbesserung wurden später auch an den Außenmauern vorgenommen.

Durch Reinigen mit heißem Wasserstrahl erhielten die Innenmauern wieder ein lebendiges Aussehen. Später wurden auch die Außenwände dieser Prozedur unterzogen. Nach der Reinigung wurde deutlich, an welchen Stellen Fugen ausgebessert und Steine

ersetzt werden mußten. Ursprünglich waren die Steine der Innen- und Außenmauerhaut wohl nur aufgeschichtet; später, als das Gebäude einen Putz erhielt, wurden dann die Fugen mit Mörtel ausgefüllt. Zwischen den neuen Kellerräumen im Süden und dem Trauzimmer des Haupthauses wurde nach einem schwierigen Durchbruch durch das historische Fundament eine Verbindung hergestellt. Die Energieversorgung des neuen Hauses erfolgt z.T. vom Haupthaus aus.

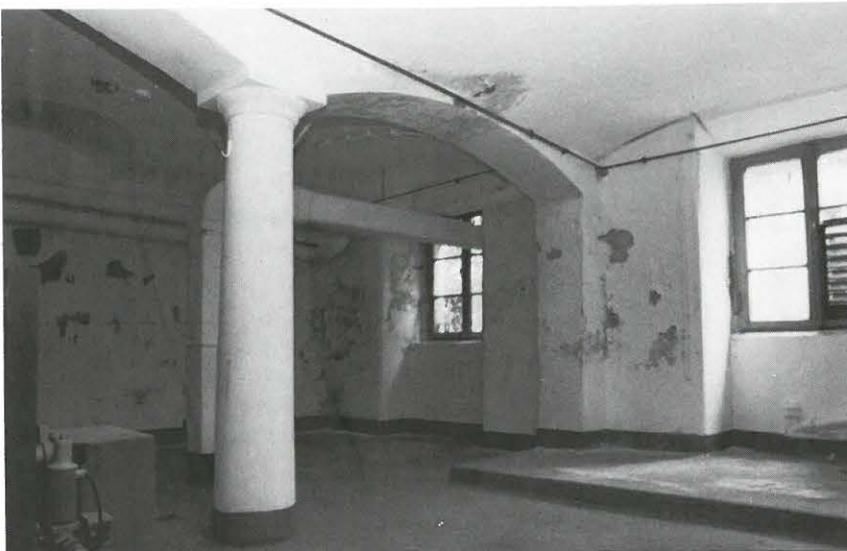
20 Heizungskeller des Haupthauses mit der einzigen Säule des Hauses.

Alter nicht ohne weiteres ermittelt werden. Es kann aber davon ausgegangen werden, daß mit Ausnahme des Turmkellers alle Kellerräume neu überwölbt wurden, daß auch die „romanisch wirkende“ Säule im Heizungskeller aus dem 19. Jahrhundert stammt.

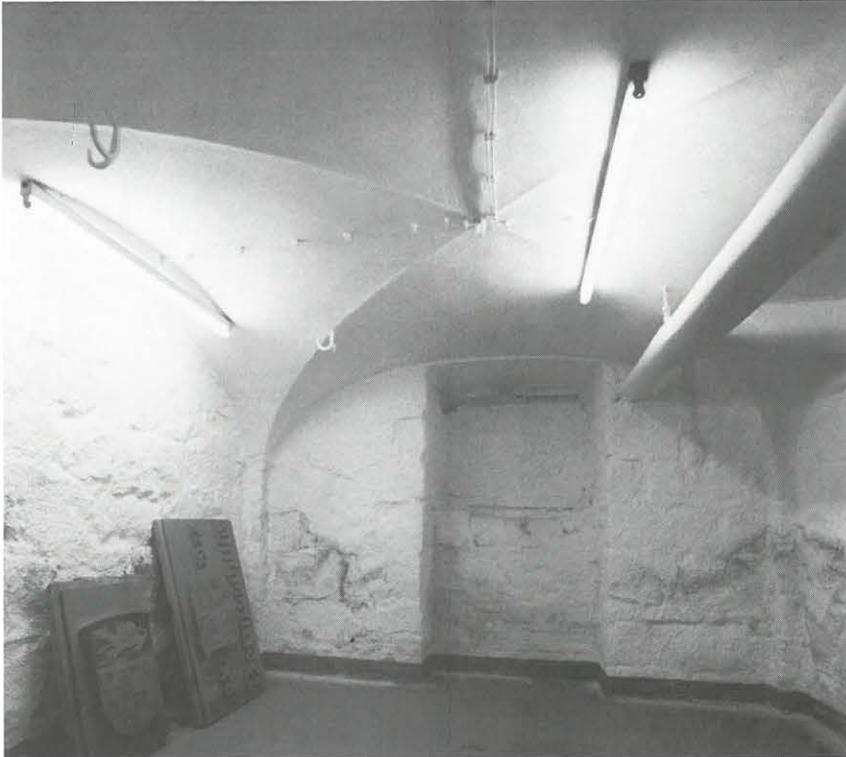
21 Keller unter dem Turm mit Kreuzgewölbe. Links Wappensteine aus der ehemaligen Berufsschule am Hofweiher.

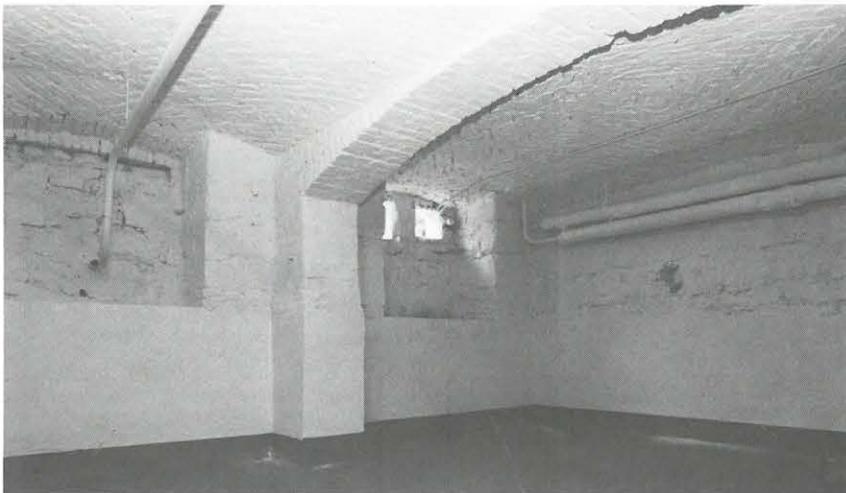
22 Keller unter dem Trauzimmer des Haupthauses mit altem Mauerwerk und neuzeitlicher Ziegelsteinüberwölbung in Fischgrätmanier. An der rechten Nische wurde der Verbindungsdurchbruch zum neuen Keller geschaffen.

– Der Verbindungsdurchbruch zwischen dem neuen Keller und dem Keller unter dem Trauzimmer machte deutlich, daß unter dem heutigen Betonboden des alten Kellers rote Sandsteinplatten liegen, die vermutlich zur Zeit des Haupthausneubaus (1840) den Kellerboden bildeten. Ca. 50 cm tiefer ist eine 15 cm dicke Trümmerschicht aus roten Ziegel-, Schieferplatten- und Mörtelresten erkennbar. Sie weist auf die schon mehrfach erwähnte(n) Zerstörung(en) hin, die offensichtlich also auch das Haupthaus betraf(en). Der alte Kellerboden lag demnach gegenüber dem heutigen Niveau etwa 80 cm tiefer. Das oben erwähnte Wellenfußfragment Siegburger Frühsteinzeug, das aus der Trümmerschicht geborgen wurde, weist den ursprünglichen Kellerboden in das 13. Jahrhundert.

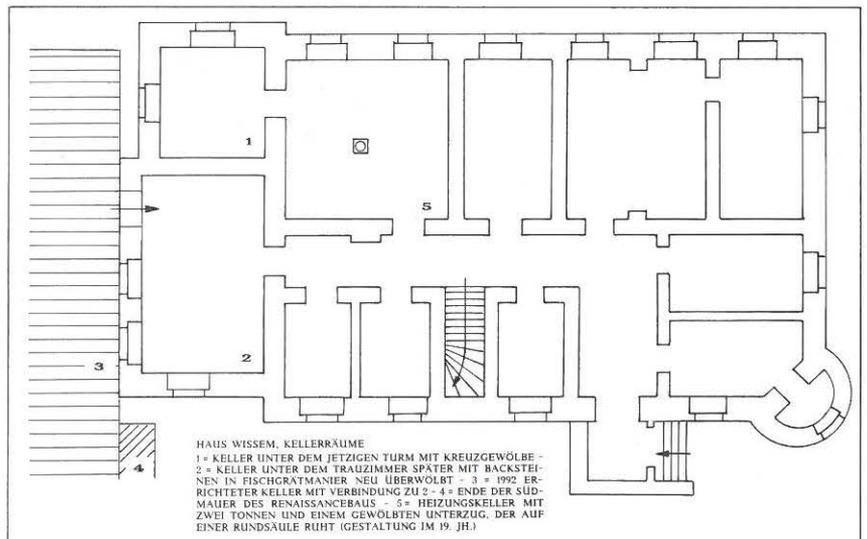
23 Kellerräume des Haupthauses und angrenzender neuer Keller.

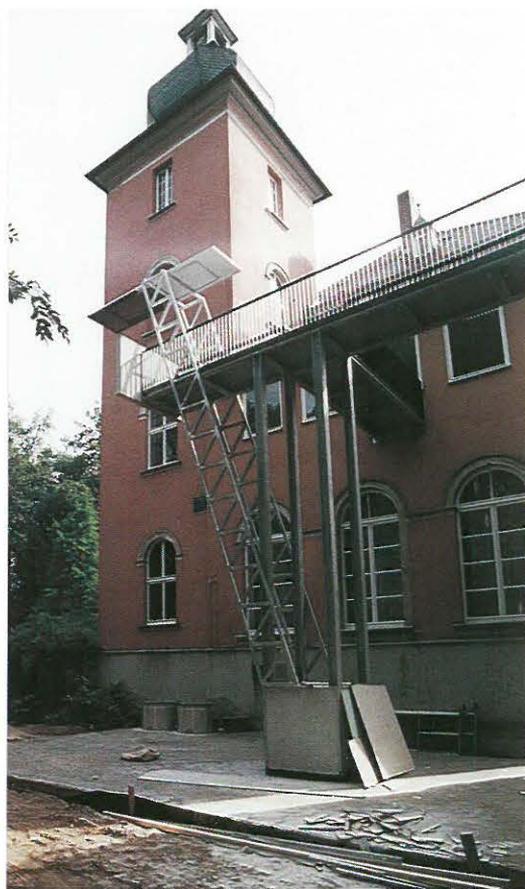
24 Mit der Errichtung der Stahlkonstruktion wird zum erstenmal wieder ein Hauscharakter vermittelt. Im Vordergrund die Grube für den südlichen Keller. Rechts unten ist ein Teil des Fundamentes unter der Ostmauer zu erkennen, die in Richtung auf den Betrachter zu weiterlief. Davor dehnte sich nach Osten (im Bild rechts) der 1,80 m tiefe und ca. 8 bis 10 m breite Graben aus. Die „Lenin-Tribüne“ nach Lissitzky ist ein spezifischer künstlerischer Gag der Architekten Uerdingen am Verbindungsgang zwischen Renaissancebau und Haupthaus. Bei der späteren Farbgebung schaltete sich Peter Tange, Leiter des Bilderbuchmuseums, als Sachkennner Lissitzkys ein.

Die Montage der Stahlskelettkonstruktion, die relativ kurze Zeit in Anspruch nahm, erfolgte problemlos innerhalb der historischen Mauern. Alle Teile wurden paßgenau verschraubt. Die 18 senkrechten Stahlständer ruhen auf dem Betonboden und werden von Streben und Hängebalken versteift. Auf den Ständern, die über die Vermauerung hinausragen (Glasstreifen), sitzen die Sparren, die durch Pfetten

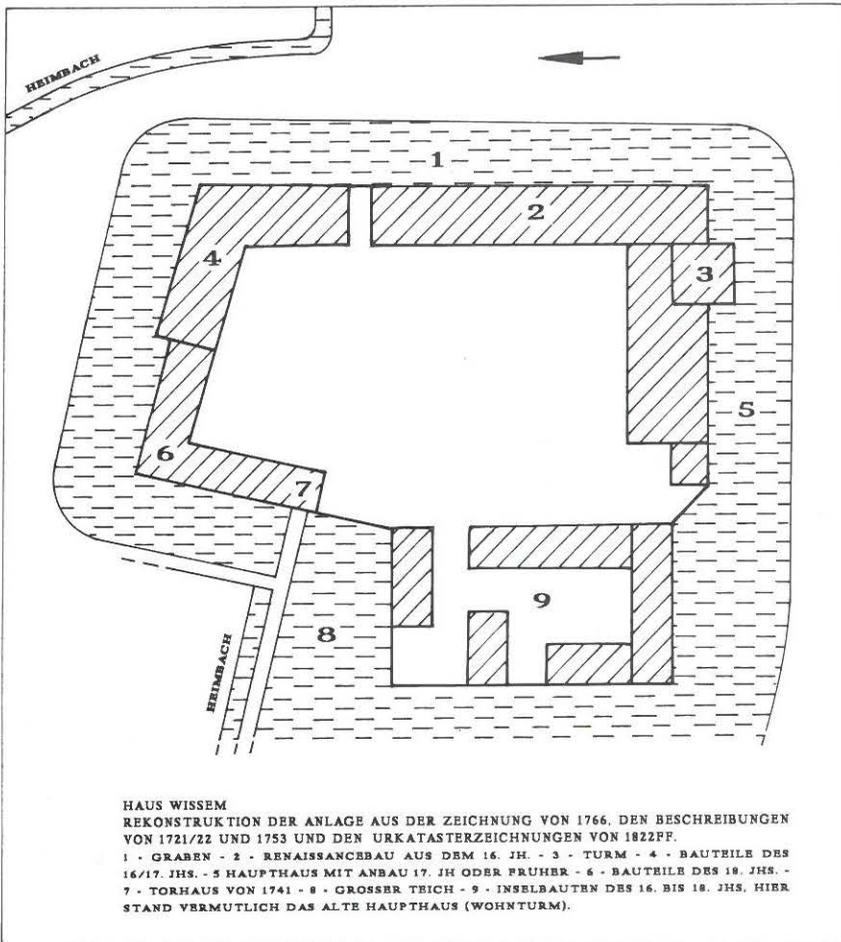
26 Grundrißkonstruktion nach der Zeichnung von 1766 und dem Urkataster von 1822ff.

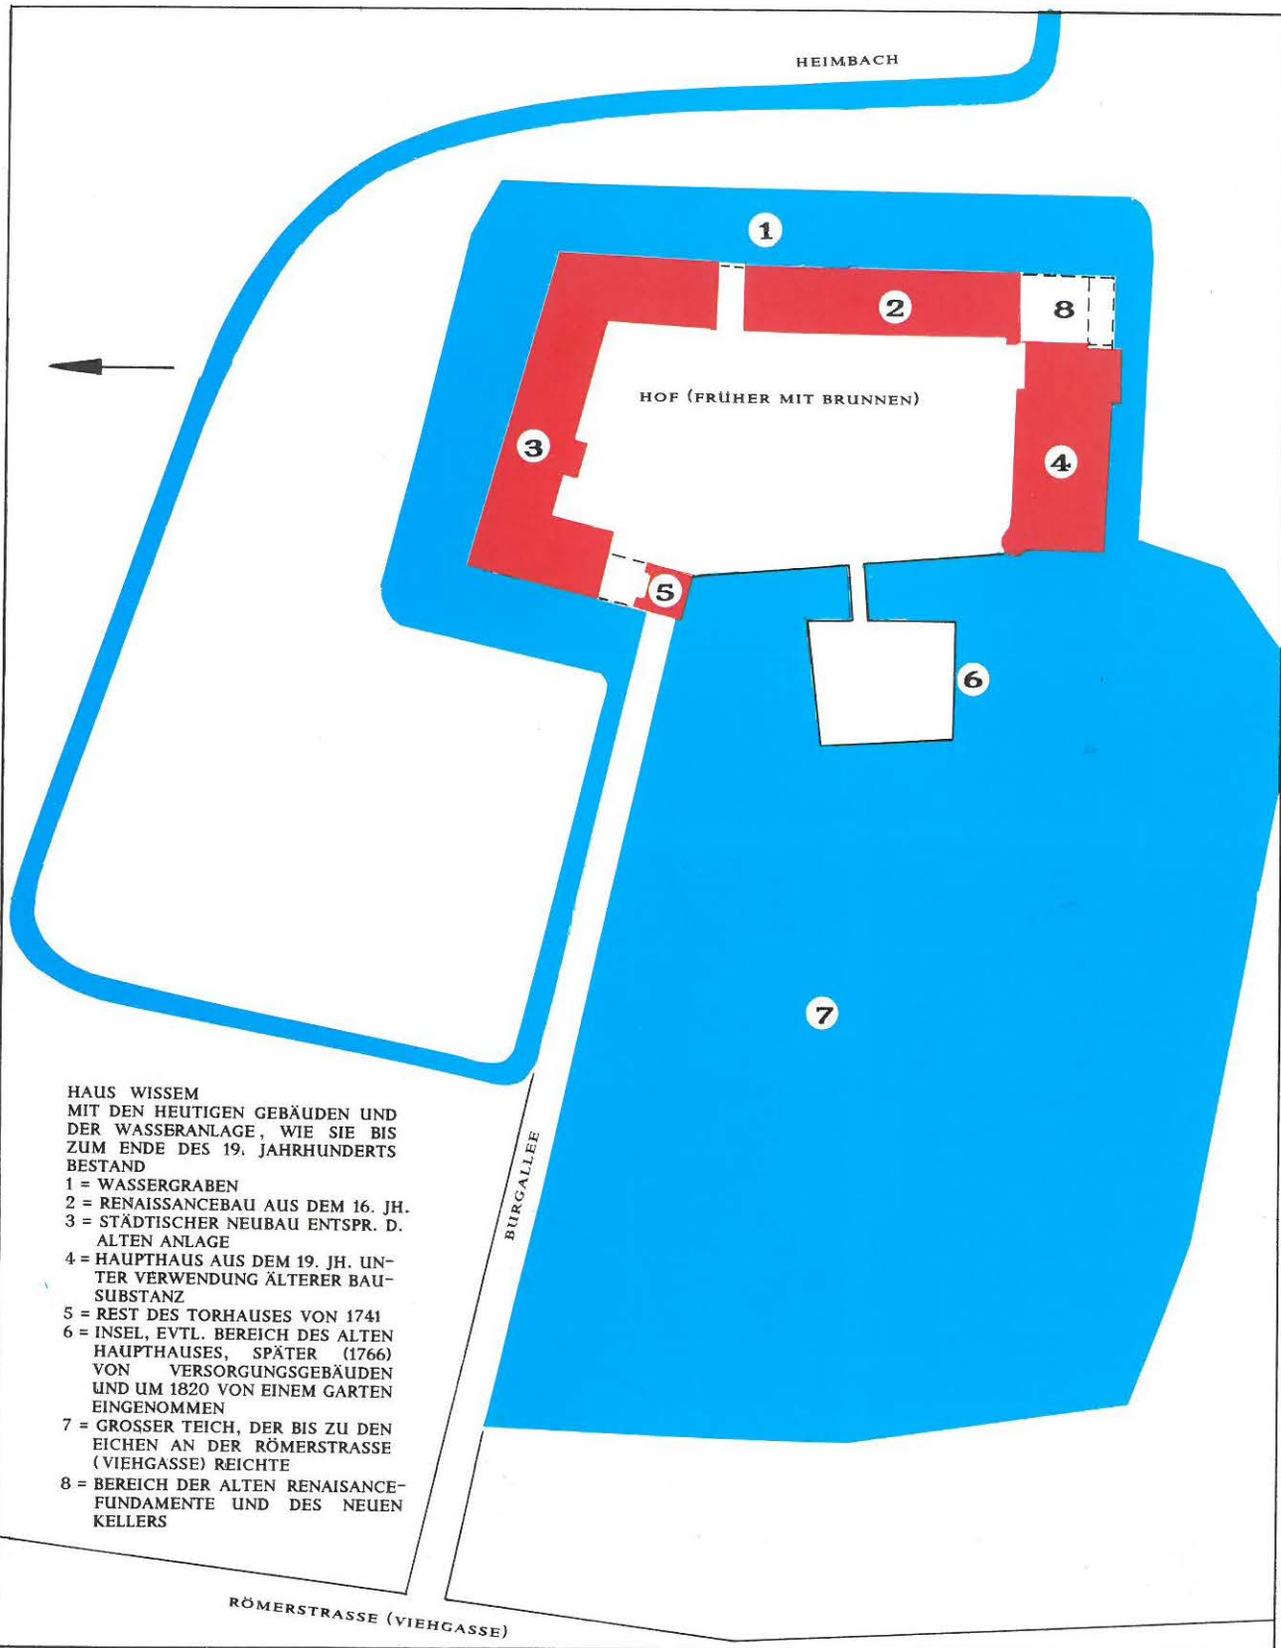
28 Kombinierte Übersichtskarte mit der heutigen Bauformulierung und der noch im 19. Jh. vorhandenen Wasseranlage.

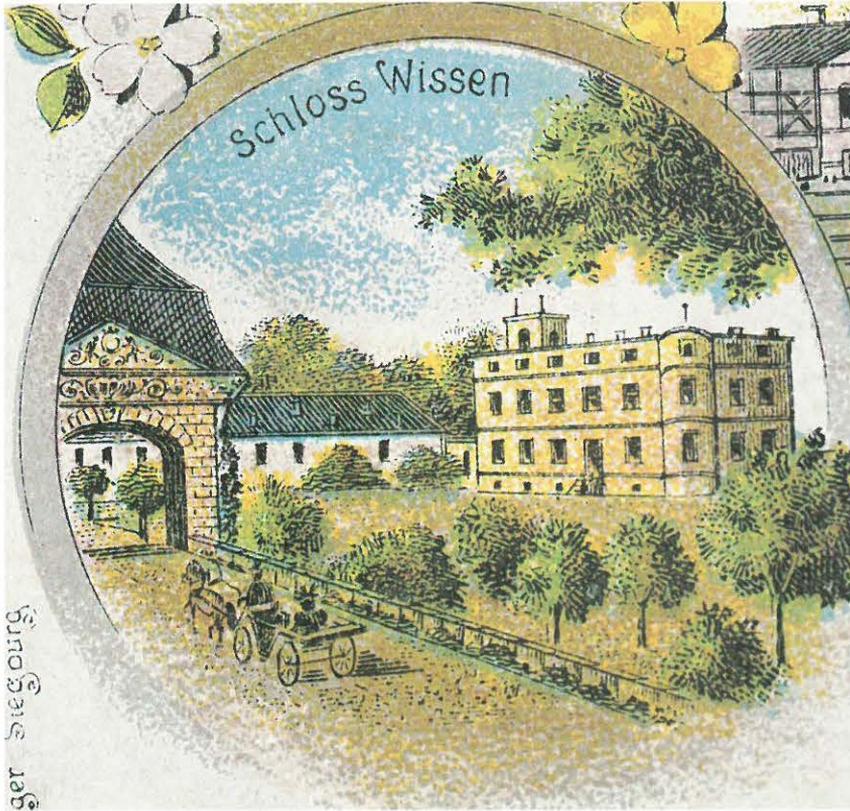
29 Anlage von „Schloß Wissen“ (Ausschnitt einer Ansichtskarte vor 1898, geschrieben 1898). Das klassizistische Haupthaus und die Türme sind flach gedeckt, das Renaissancegebäude trägt ein Satteldach.

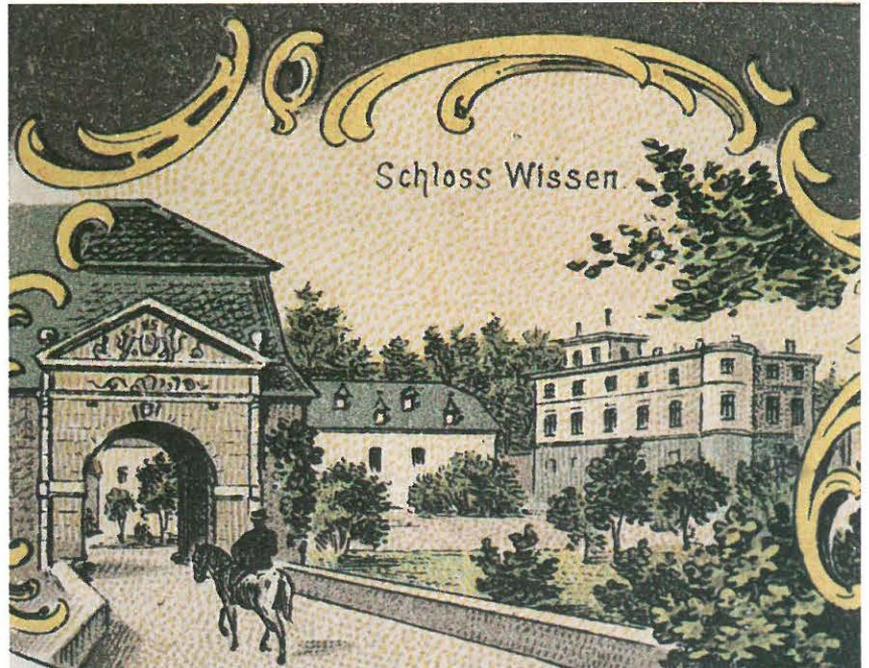
30 Ansicht (Ausschnitt einer Postkarte entstanden vor 1898, geschrieben 1898) von „Schloß Wissen“. Sie zeigt den klassizistischen Neubau des Haupthauses mit einem Rankengitter, einem Terrassenanbau (heute Trauzimmer) und einem Flachdach, den Renaissancebau mit einem Krüppelwalmdach.

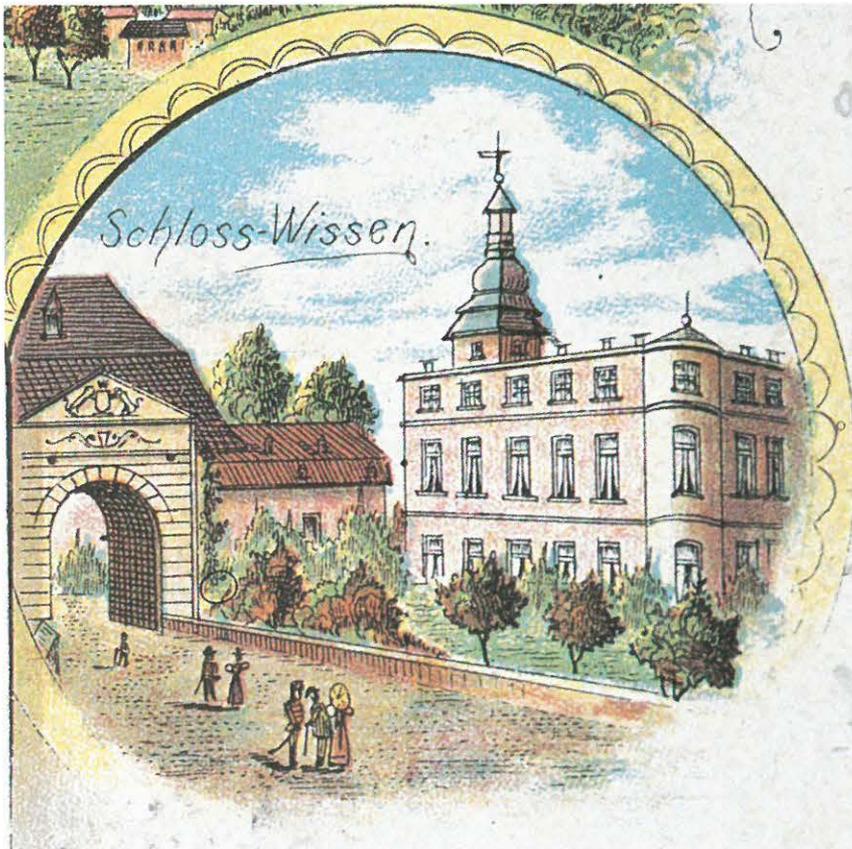
32 Teilansicht (Ausschnitt einer Ansichtskarte, nach 1898 entstanden, 1900 geschrieben) von Torhaus, Renaissancebau mit Mansarddach, dem Haupthaus mit dem flachen Walmdach (hier unglücklich gezeichnet) und barockisierter Turmaube.

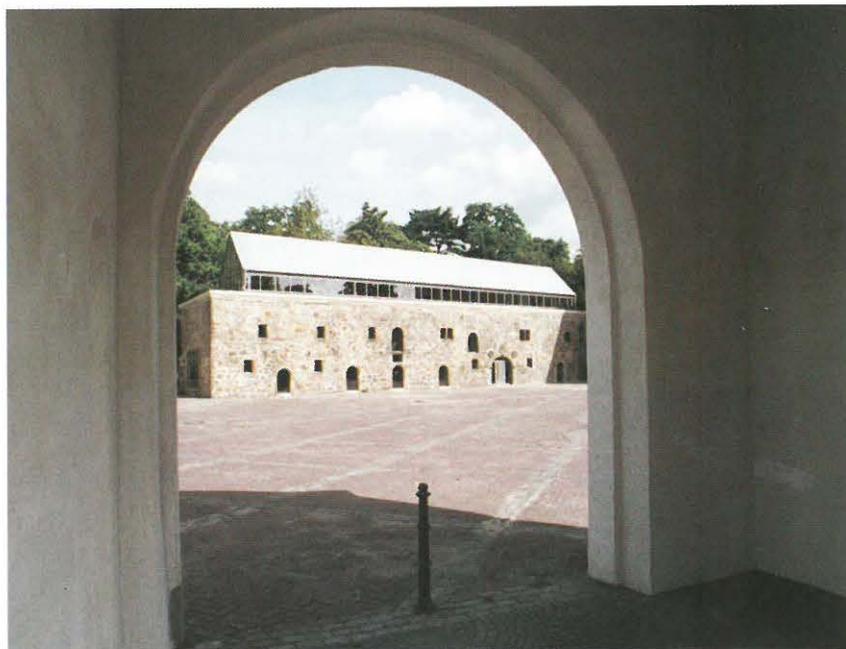
35 Der Renaissancebau in seiner neuen Form.

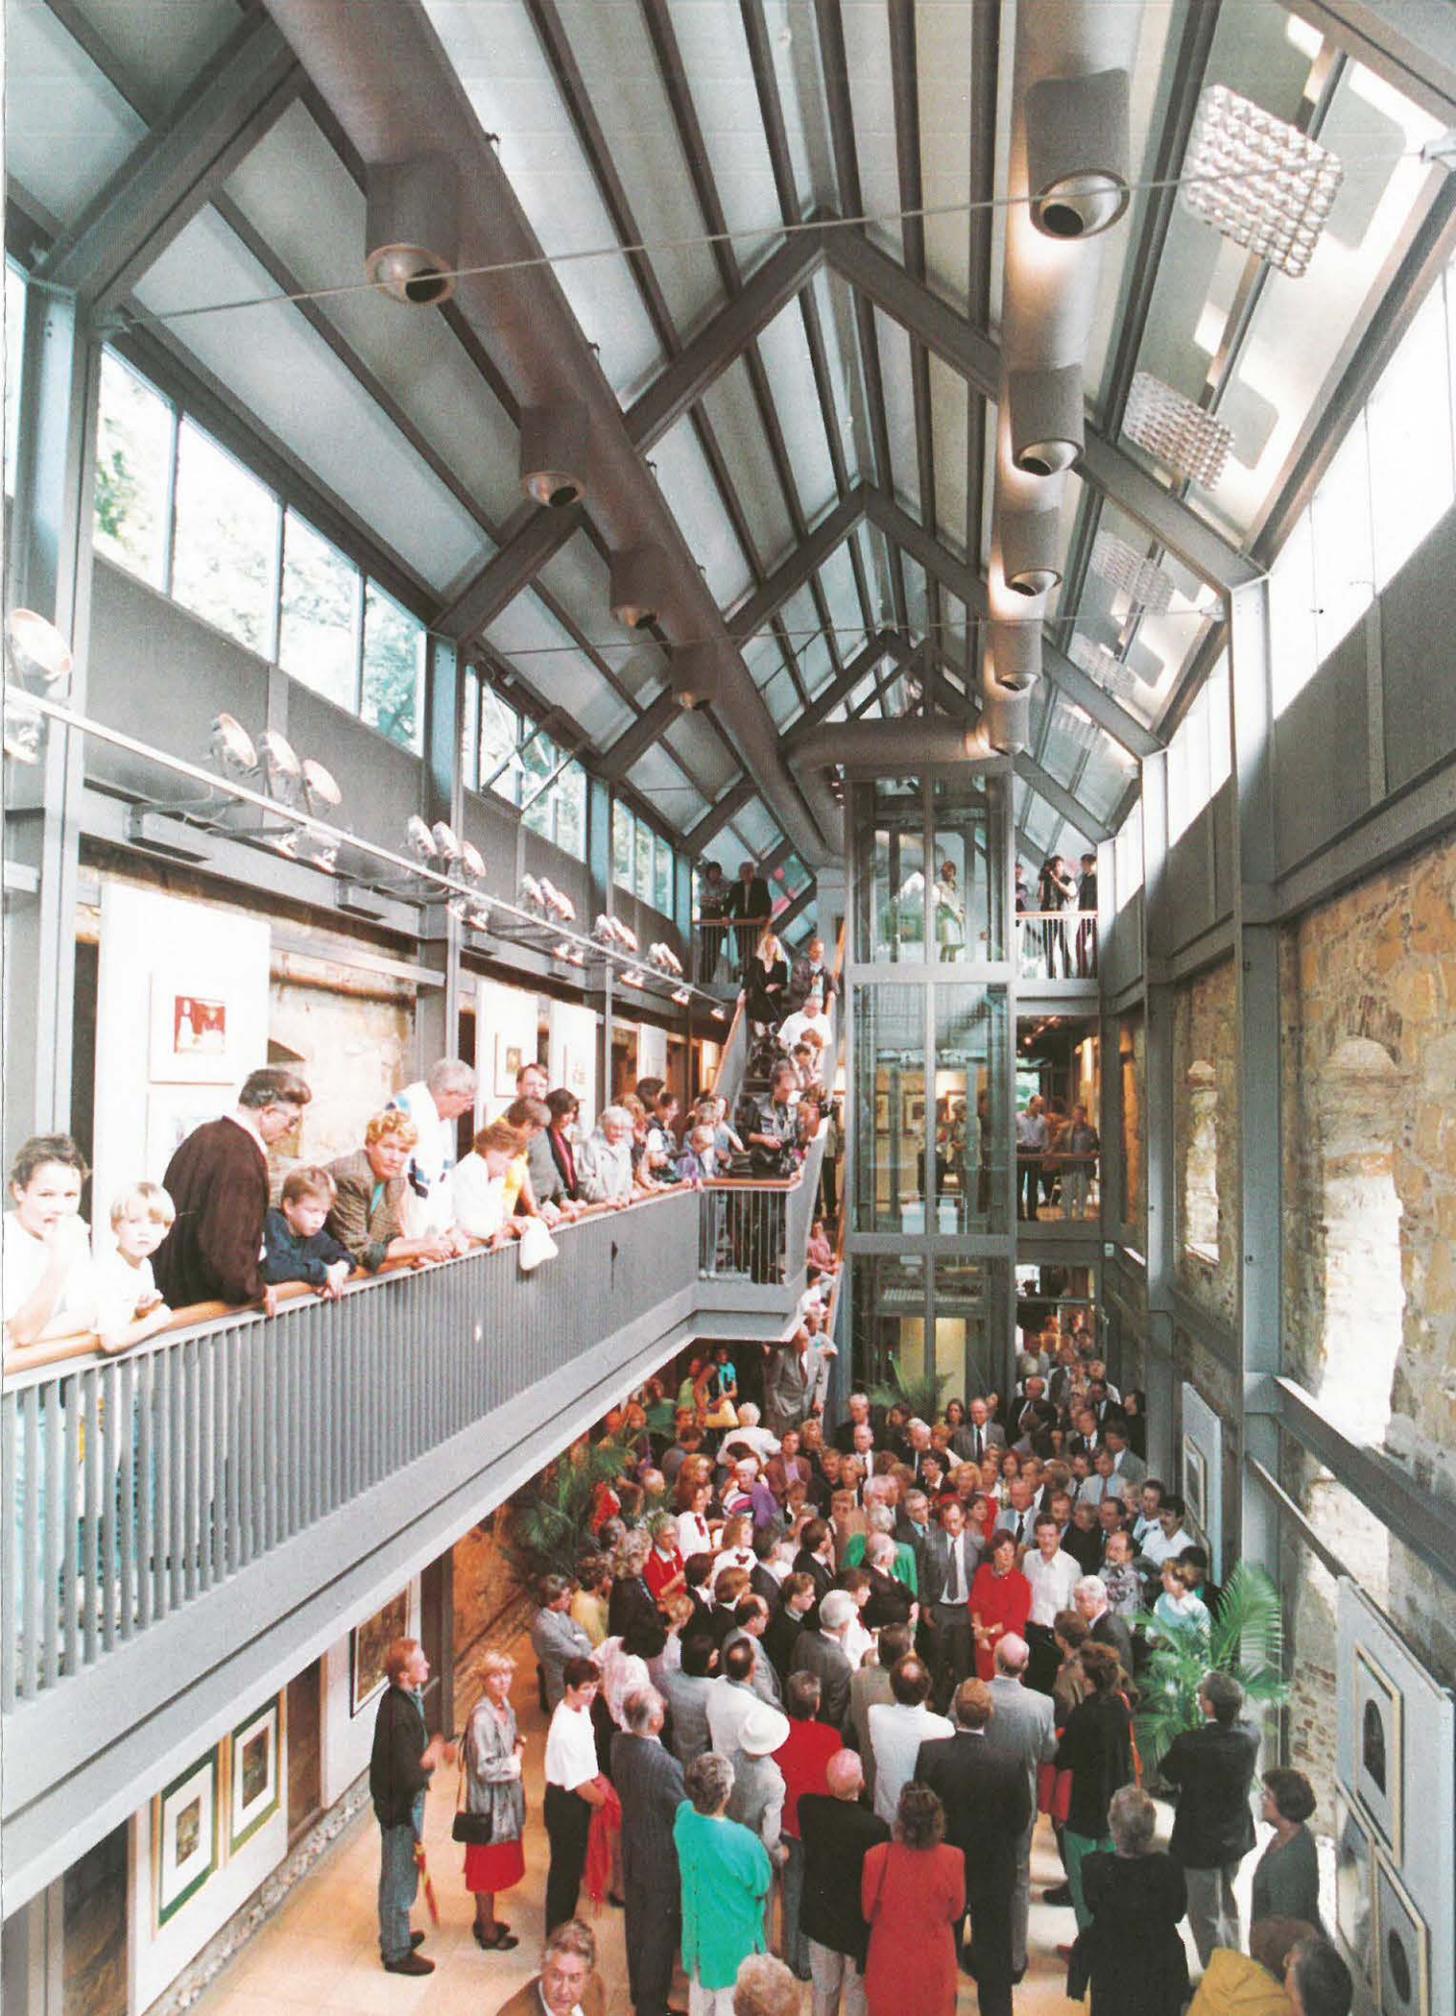
36 Innenaufnahme des „neuen Hauses“, am 19. Sept. 1992 durch den Kultusminister von NRW in Dienst gestellt.
