## **Sonderabfalldeponie Troisdorf Spich – Grundwasserüberwachung Bürgerinformation (11. Mitteilung Juli 2021)**

### **1. Sonderabfalldeponie Troisdorf-Spich – Lage, Abschnitte und Abdichtungssysteme**

## 3. Grundwasserverhältnisse im Einflussbereich der Sonderabfalldeponie und Lage der Grundwassermessstellen

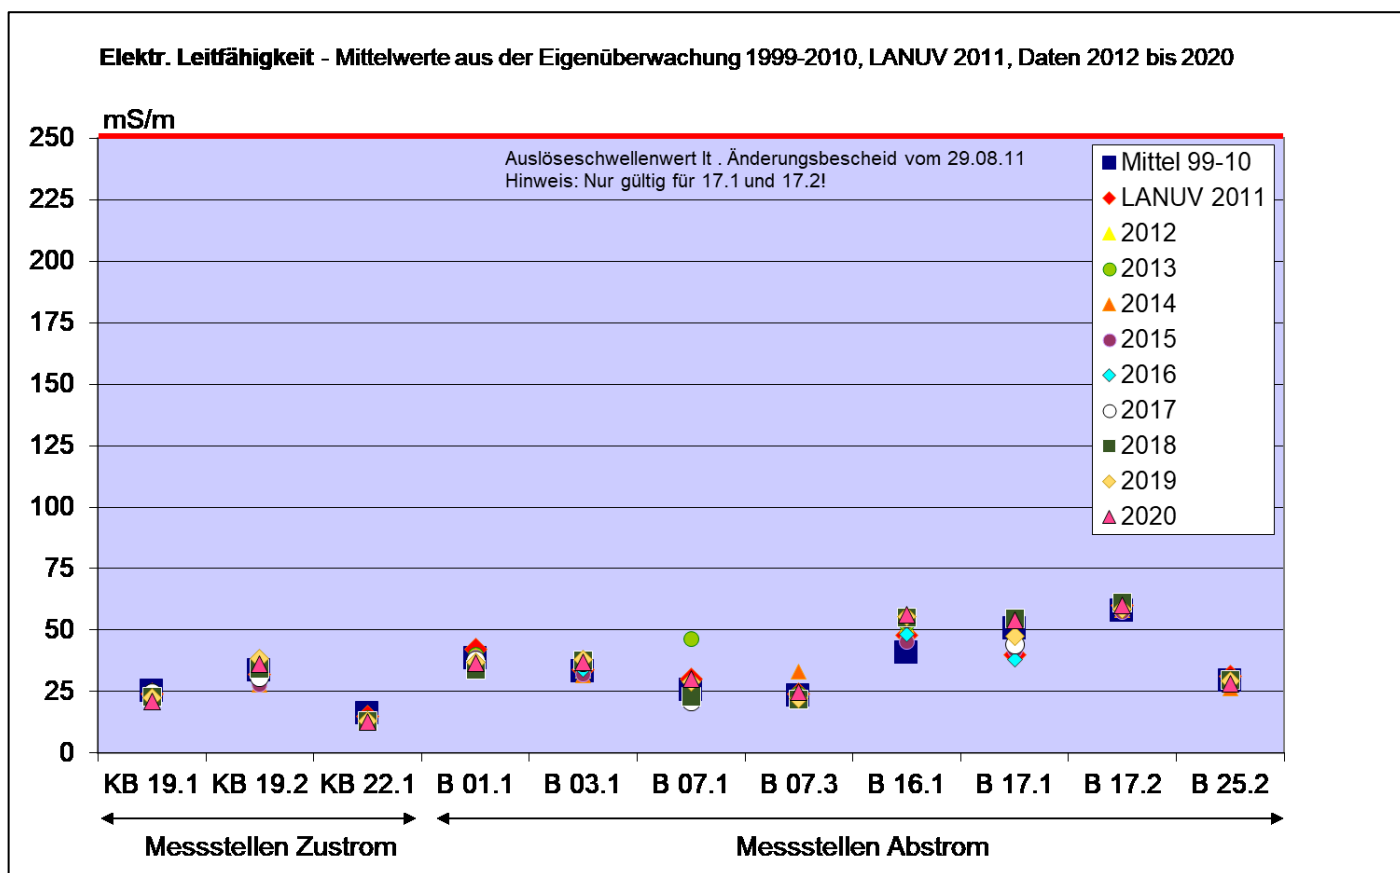
Exemplarisch sind in den nachstehenden Abbildungen für ausgewählte Parameter die Mittelwerte der Eigenüberwachung aus den Jahren 1999 bis 2010 und des Landesamtes (LANUV) aus Februar/März 2011 einander gegenübergestellt. Um die jüngsten Entwicklungen nachvollziehen zu können, werden weiterhin die Ergebnisse der Eigenüberwachung aus den Jahren 2012 bis 2020 (Mittelwerte der vier Quartalswerte; Ausnahme im Jahr 2020, in welchem die Messung des 2. Quartals aufgrund von Corona ausfiel, so dass nur die anderen 3 Quartalswerte für die Berechnung der Mittelwerte herangezogen werden konnten) grafisch dargestellt. Die Messwertevergleiche werden für Chlorid, elektrische Leitfähigkeit, Stickstoff gesamt (Nges) und Sulfat vorgenommen. Diese Parameter reagieren im Grundwasser sehr schnell auf Einträge aus Siedlungen oder Deponien, so dass eine etwaige Undichtigkeit der SAD Troisdorf sofort auffällig würde. Auf die Darstellung der Ergebnisse für Kohlenwasserstoffe, wie sie in der 1. Mitteilung im April 2012 noch erfolgte, wird verzichtet, weil alle Kohlenwasserstoffwerte unterhalb der analytischen Bestimmungsgrenze von 0,1 mg/l liegen.

Die Messstellen sind in den Abbildungen nach Zustrom- und Abstrombereich zusammengestellt. Die Verfilterung der Messstellen in den unterschiedlichen Grundwasserleitern wird hier nicht gesondert berücksichtigt, weil sie offenkundig keinen Einfluss auf den Vergleich der Messwerte hat.

Anhand der exemplarischen Abbildungen wird deutlich, dass die Messwerte des Landesamtes (LANUV) aus dem Jahr 2011 sehr gut mit den Mittelwerten der Eigenüberwachung und den jüngsten Ergebnissen aus 2012 bis 2020 übereinstimmen. Zudem fällt auf, dass insgesamt keine bedeutsamen Unterschiede zwischen den Anstrom- und Abstrommessstellen auftreten.

Indes fallen an der Messstelle B 16.1 im Vergleich zu den anderen Messstellen höhere Sulfat-Konzentrationen auf. An dieser Messstelle sind die Sulfat-Konzentrationen des LANUV-Gutachtens und der jüngsten Messungen aus 2012 bis 2020 größer als der langjährige Mittelwert aus dem Zeitraum 1999 bis 2010. Die leicht erhöhten Sulfat-Konzentrationen, die unter dem Grenzwert der Trinkwasserverordnung und auch unter dem Auslöseschwellenwert liegen, waren im Zeitablauf von 2012 bis 2014 rückläufig. In den Jahren 2015 bis 2020 waren die Mittelwerte etwas höher als im Jahr 2014, allerdings liegen sie noch deutlich unter dem höchsten ermittelten Wert aus 2012.

An der Abstrom-Messstelle B 07.1 waren im April und Juli 2013 erhöhte Chloridkonzentrationen und elektrische Leitfähigkeiten festgestellt worden. Auch die mittleren Gehalte für das Jahr 2013 waren für diese beiden Parameter etwas erhöht. Die Mittelwerte für Chlorid und elektrische Leitfähigkeit waren in den Folgejahren allerdings wieder niedriger. Insgesamt sind die Messergebnisse für Chlorid und elektrische Leitfähigkeit über den gesamten Beobachtungszeitraum unauffällig.

Am Beispiel der Stickstoffgesamt-Messwerte ist zu erkennen, dass die Messwerte offensichtlich durch die Nitratauswaschung aus dem Oberboden und nicht aus der Deponie beeinflusst werden. So liegen die Messwerte im Grundwasserleiter a immer oberhalb der Werte des Grundwasserleiters b bzw. c. Deutlich wird dies im Vergleich der Messstellen KB 19.1 zu KB 19.2, B 7.1 zu B 7.3 und B 17.1 zu B 17.2 (vergleiche Nges-Grafik). In den Jahren 2014 und 2017 sind die Unterschiede an den Messstellen B 7.1 zu B 7.3 allerdings gering, wohingegen im Jahr 2017 und besonders 2018, 2019 und 2020 die Werte der Messstelle B 17.1 im Grundwasserleiter a höher liegen als die Werte der Messstelle B 17.2 im Grundwasserleiter c.

Im Übrigen ist anhand der Abbildungen zu erkennen, dass die Analyseergebnisse von Chlorid, elektrische Leitfähigkeit, Stickstoff(gesamt) und Sulfat allesamt die Auslöseschwellenwerte unterschreiten, die von der Bezirksregierung Köln mit dem Änderungsbescheid vom 29.08.2011 für die Messstellen B 17.1 und B 17.2

Werden die Auslöseschwellen in Grundwasserproben der beiden Messstellen überschritten, dann muss die MINERALplus GmbH als Betreiber Maßnahmen zum Grundwasserschutz mit der Bezirksregierung Köln als Überwachungsbehörde abstimmen und umsetzen. Für die Messstellen B 17.1 und B 17.2 wurden Auslöseschwellen für insgesamt 6 Parameter festgelegt:

- Chlorid:	240 mg/l
- Kohlenwasserstoffe:	0,19 mg/l
- Stickstoff gesamt:	13 mg/l
- Cyanid:	0,05 mg/l
- Sulfat:	240 mg/l
- elektrische Leitfähigkeit:	250 mS/m

Diese Auslöseschwellen wurden an den Messstellen B 17.1 und B 17.2 im Zeitraum 1999 bis 2020 (Eigenüberwachungswerte) mit einer Ausnahme nicht überschritten. Lediglich der Maximalwert für Stickstoff gesamt mit 14 mg/l, der am 01.07.1999 ein einziges Mal gemessen wurde, überschritt damals geringfügig die Auslöseschwelle von 13 mg/l.
