Sonderabfalldeponie Troisdorf Spich – Grundwasserüberwachung Bürgerinformation (9. Mitteilung August 2019)

1. Sonderabfalldeponie Troisdorf-Spich – Lage, Abschnitte und Abdichtungssysteme

3. Grundwasserverhältnisse im Einflussbereich der Sonderabfalldeponie und Lage der Grundwassermessstellen

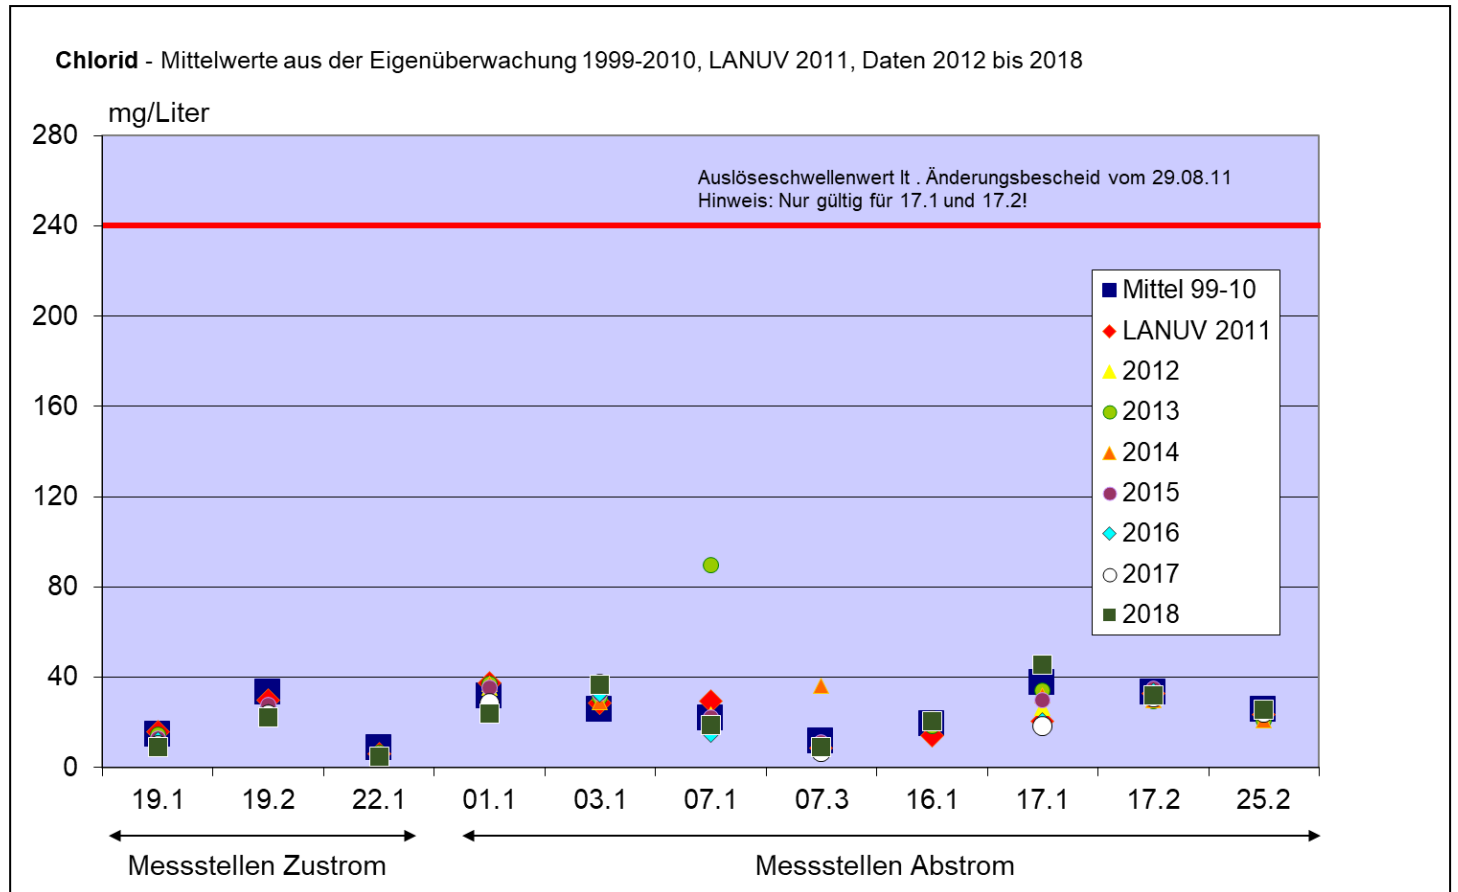
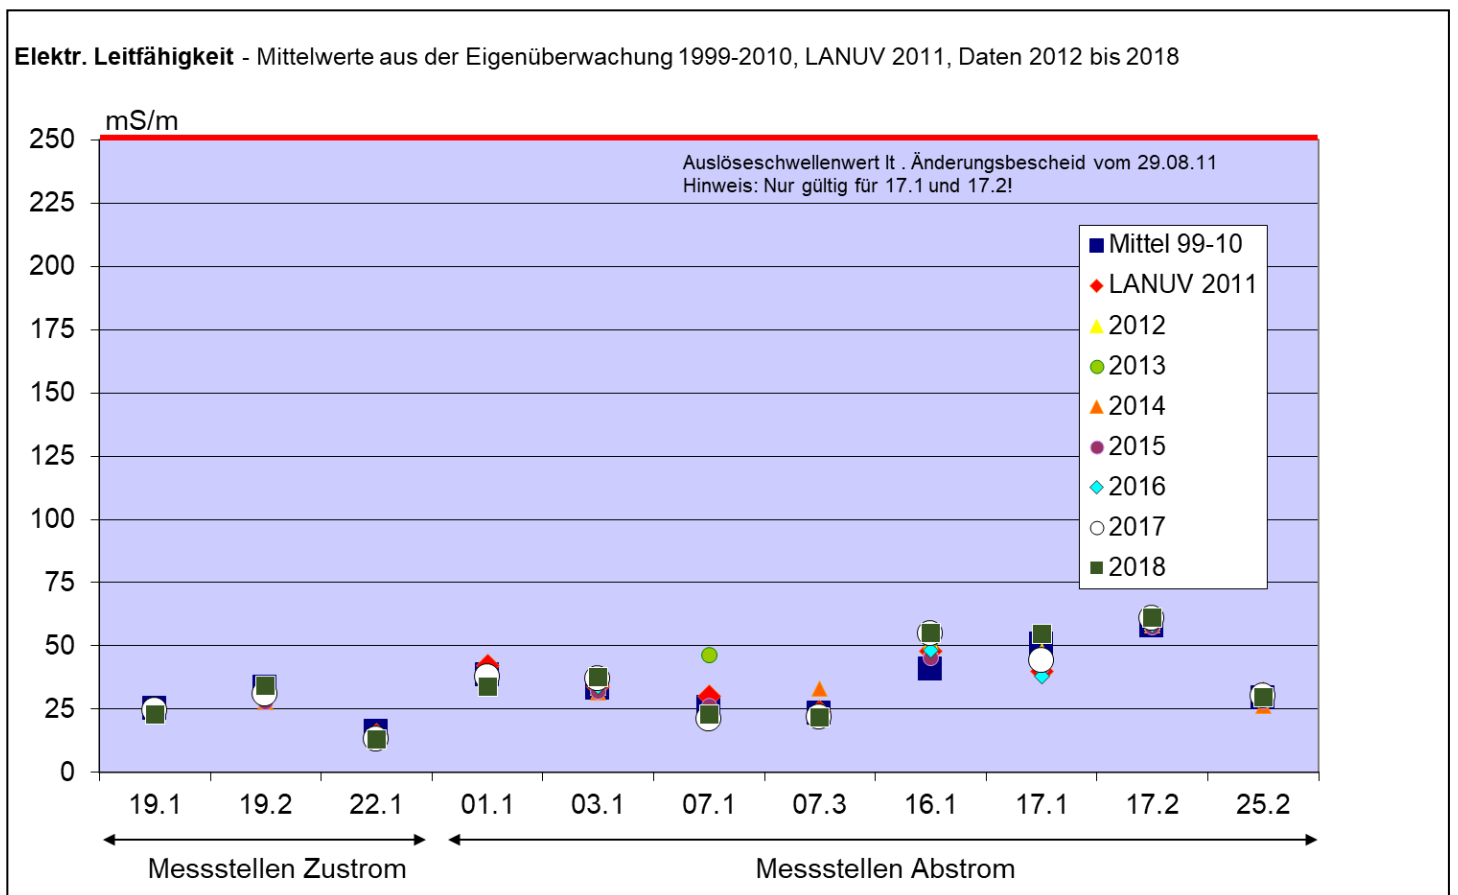
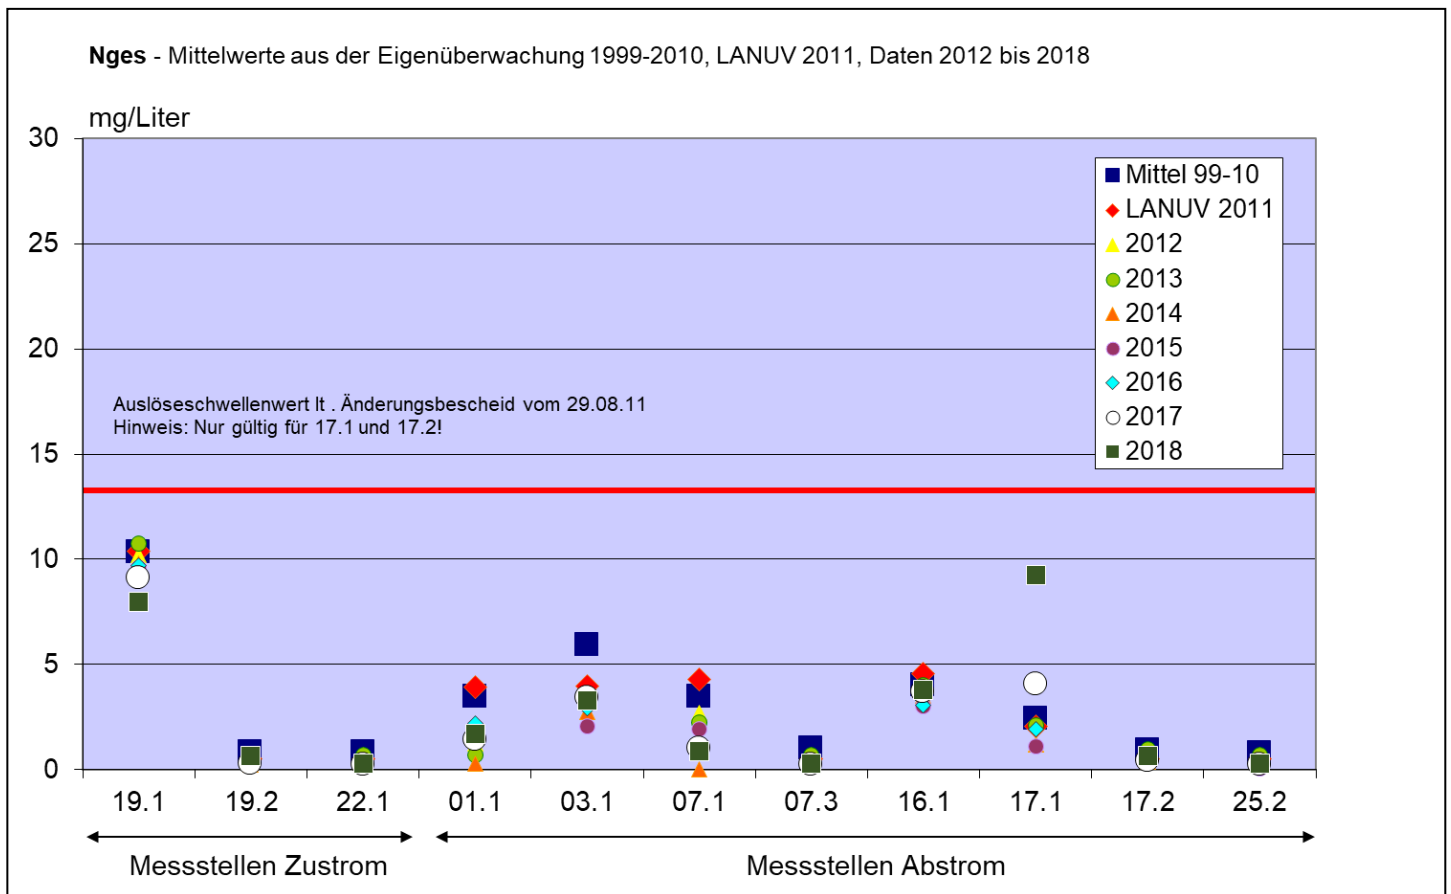
Exemplarisch sind in den nachstehenden Abbildungen für ausgewählte Parameter die Mittelwerte der Eigenüberwachung aus den Jahren 1999 bis 2010 und des Landesamtes (LANUV) aus Februar/März 2011 einander gegenübergestellt. Um die jüngsten Entwicklungen nachvollziehen zu können, werden weiterhin die Ergebnisse der Eigenüberwachung aus den Jahren 2012 bis 2018 (Mittelwerte der vier Quartalswerte) grafisch dargestellt. Die Messwertevergleiche werden für Chlorid, elektrische Leitfähigkeit, Stickstoff gesamt (Nges) und Sulfat vorgenommen. Diese Parameter reagieren im Grundwasser sehr schnell auf Einträge aus Siedlungen oder Deponien, so dass eine etwaige Undichtigkeit der SAD Troisdorf sofort auffällig würde. Auf die Darstellung der Ergebnisse für Kohlenwasserstoffe, wie sie in der 1. Mitteilung im April 2012 noch erfolgte, wird verzichtet, weil alle Kohlenwasserstoffwerte unterhalb der analytischen Bestimmungsgrenze von 0,1 mg/l liegen.

Die Messstellen sind in den Abbildungen nach Zustrom- und Abstrombereich zusammengestellt. Die Verfilterung der Messstellen in den unterschiedlichen Grundwasserleitern wird hier nicht gesondert berücksichtigt, weil sie offenkundig keinen Einfluss auf den Vergleich der Messwerte hat.

Anhand der exemplarischen Abbildungen wird deutlich, dass die Messwerte des Landesamtes (LANUV) aus dem Jahr 2011 sehr gut mit den Mittelwerten der Eigenüberwachung und den jüngsten Ergebnissen aus 2012 bis 2018 übereinstimmen. Zudem fällt auf, dass insgesamt keine bedeutsamen Unterschiede zwischen den Anstrom- und Abstrommessstellen auftreten.

Indes fallen an der Messstelle B16.1 im Vergleich zu den anderen Messstellen höhere Sulfat-Konzentrationen auf. An dieser Messstelle sind die Sulfat-Konzentrationen des LANUV-Gutachtens und der jüngsten Messungen aus 2012 bis 2018 größer als der langjährige Mittelwert aus dem Zeitraum 1999 bis 2010. Die leicht erhöhten Sulfat-Konzentrationen, die unter dem Grenzwert der Trinkwasserverordnung und auch unter dem Auslöseschwellenwert liegen, waren im Zeitablauf von 2012 bis 2014 rückläufig. In den Jahren 2015 bis 2018 waren die Mittelwerte etwas höher als im Jahr 2014, allerdings liegen sie noch deutlich unter dem höchsten ermittelten Wert aus 2012.

An der Abstrom-Messstelle B07.1 waren im April und Juli 2013 erhöhte Chloridkonzentrationen und elektrische Leitfähigkeiten festgestellt worden. Auch die mittleren Gehalte für das Jahr 2013 waren für diese beiden Parameter etwas erhöht. Die Mittelwerte für Chlorid und elektrische Leitfähigkeit waren in den Folgejahren allerdings wieder niedriger. Insgesamt sind die Messergebnisse für Chlorid und elektrische Leitfähigkeit über den gesamten Beobachtungszeitraum unauffällig.

Am Beispiel der Stickstoffgesamt-Messwerte ist zu erkennen, dass die Messwerte offensichtlich durch die Nitratauswaschung aus dem Oberboden und nicht aus der Deponie beeinflusst werden. So liegen die Messwerte im Grundwasserleiter a immer oberhalb der Werte des Grundwasserleiters b bzw. c. Deutlich wird dies im Vergleich der Messstellen B19.1 zu B19.2, B7.1 zu B7.3 und B17.1 zu B17.2 (vergleiche Nges-Grafik). In den Jahren 2014 und 2017 sind die Unterschiede an den Messstellen B7.1 zu B7.3 allerdings gering, wohingegen im Jahr 2017 und 2018 die Werte der Messstelle B17.1 im Grundwasserleiter a höher liegen als die Werte der Messstelle B17.2 im Grundwasserleiter c.

Im Übrigen ist anhand der Abbildungen zu erkennen, dass die Analyseergebnisse von Chlorid, elektrische Leitfähigkeit, Stickstoff(gesamt) und Sulfat allesamt die Auslöseschwellenwerte unterschreiten, die von der Bezirksregierung Köln mit dem Änderungsbescheid vom 29.08.2011 für die Messstellen B17.1 und B17.2 festgelegt wurden. Diese Aussage gilt auch für die nicht dargestellten Kohlenwasserstoffe und Cyanide, deren
