Sonderabfalldeponie Troisdorf

Stellungnahme des LANUV
vom 18.04.2011

Grundwasserüberwachungssystem

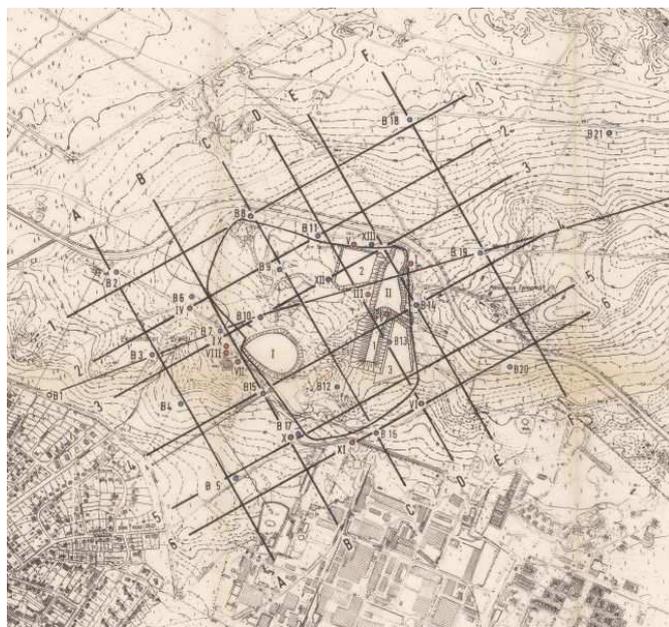
Lage der Profilschnitte

HÜLSE - TROISDORF AG		
Prof. Dr. K.-H. HEITFELD		
Lage der Bohrungen und Profilinien		
Maßstab 1:5000	Juli 1989	Anlage 3

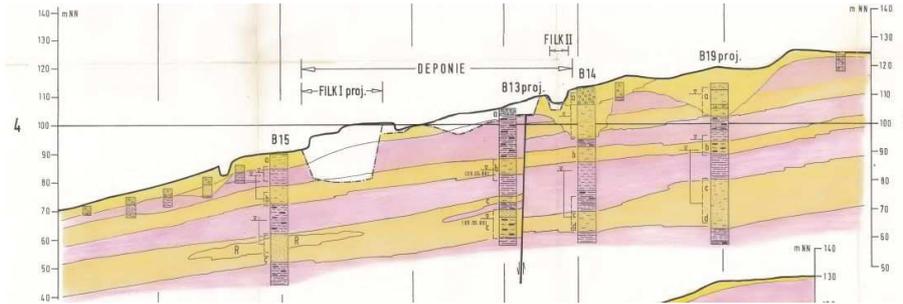
Hydrogeologischer Schnitt 4 - 4 (Prof. Heitfeld, 1988)

GW-Horizont	Anstrom	Abstrom
a	19.1	1.1, 7.1, 16.1, 17.1
b	19.2	1.1, 3.1, 25.2, KB1, KB 25

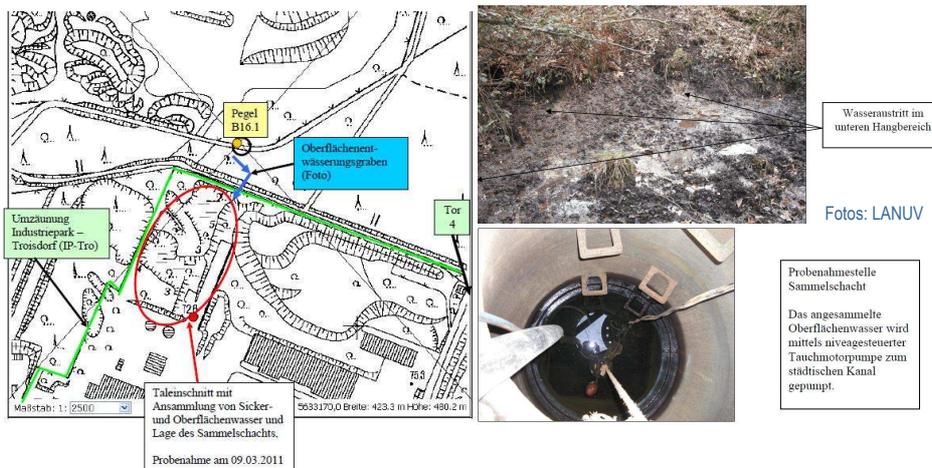
„Sickerwasseraustritt“ im Wald

- Beprobt wurde Sammelschacht nahe B 16.1:
Geringe organische Belastungen (CSB, TOC) sowie PFT unter TW-LW

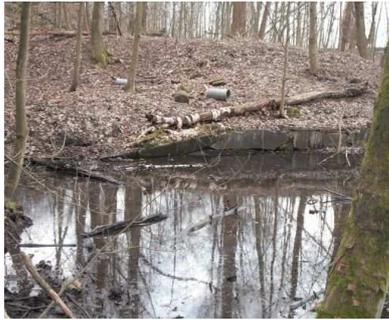
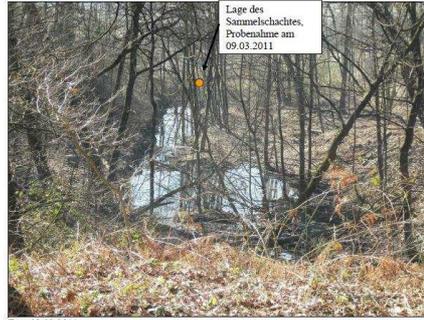
Foto 03.02.2011

- Kein erkennbarer Zusammenhang zur Deponie (aufgrund der Werte und der Hydrogeologie)
- LANUV empfiehlt in einem Jahr Wiederholungsuntersuchung
